# BKG AB

## ÖVERSIKTLIG GEOTEKNISK UNDERSÖKNING FÖR OMBYGGNAD AV TELEMECANIQUE ANLÄGGNINGAR I KV. HARVEN NR 1 INOM FLENS KOMMUN.

1984-02-29

GEOTEKNISK UNDERSÖKNING  
K.V. HARVEN NR. 1  
FLENS KOMMUN  
BORRHÅLSPLAN OCH SONDERINGS-  
DIAGRAM

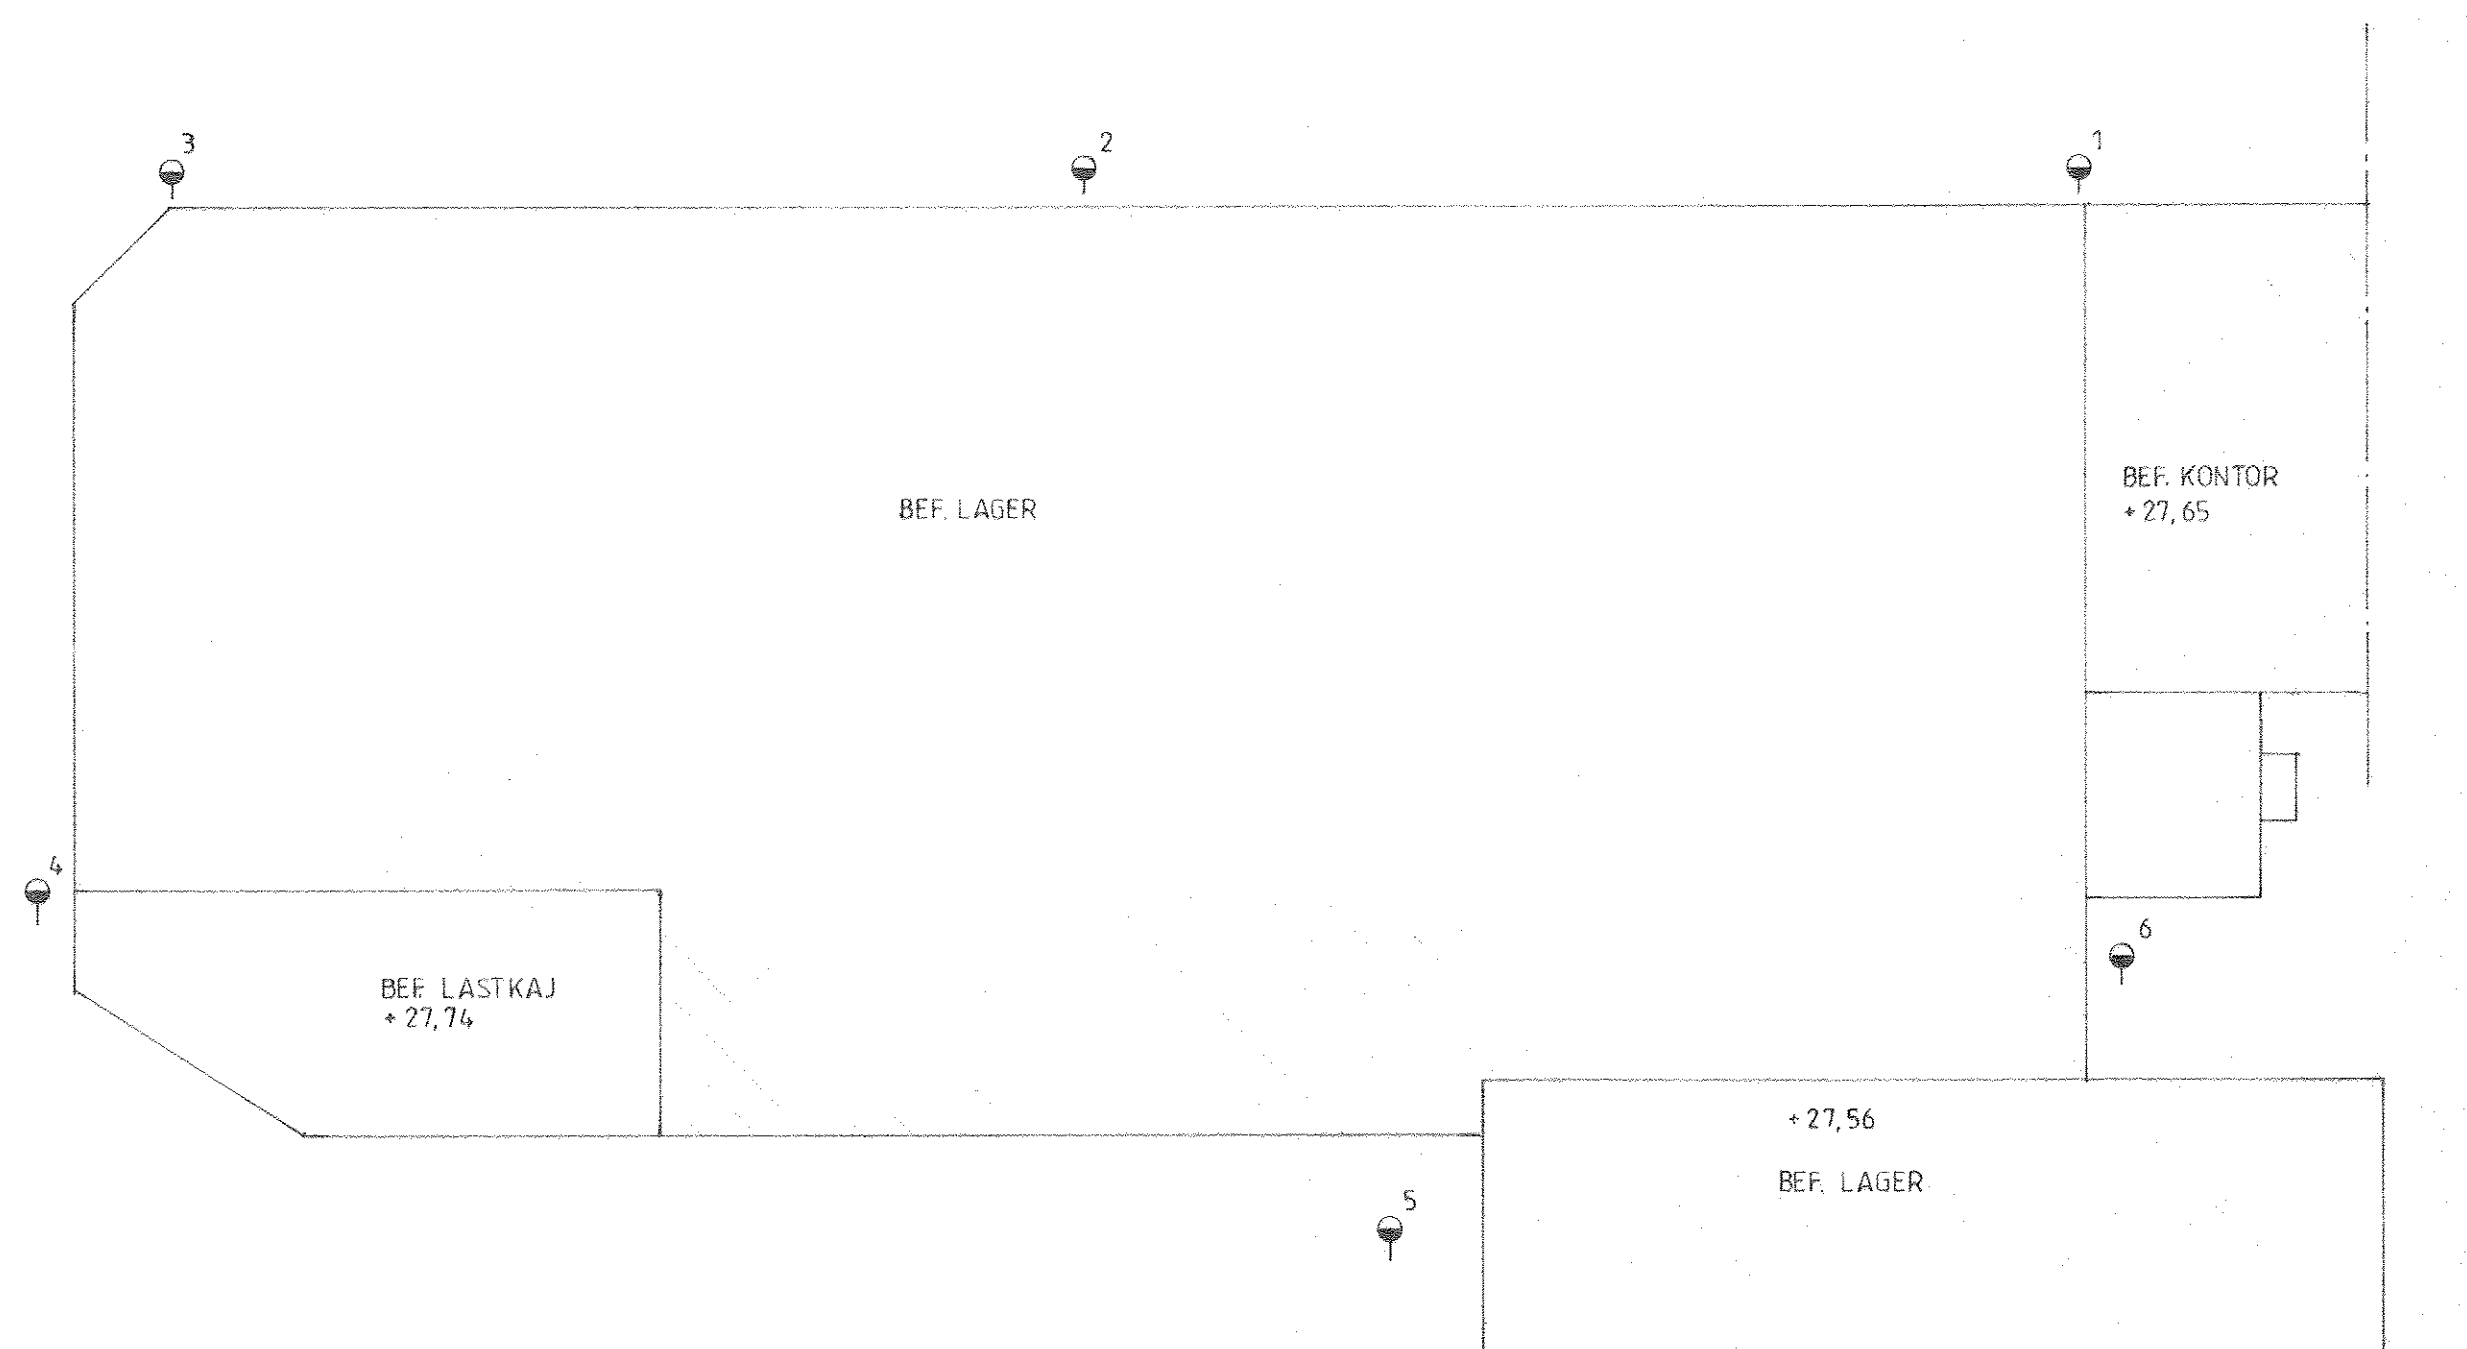
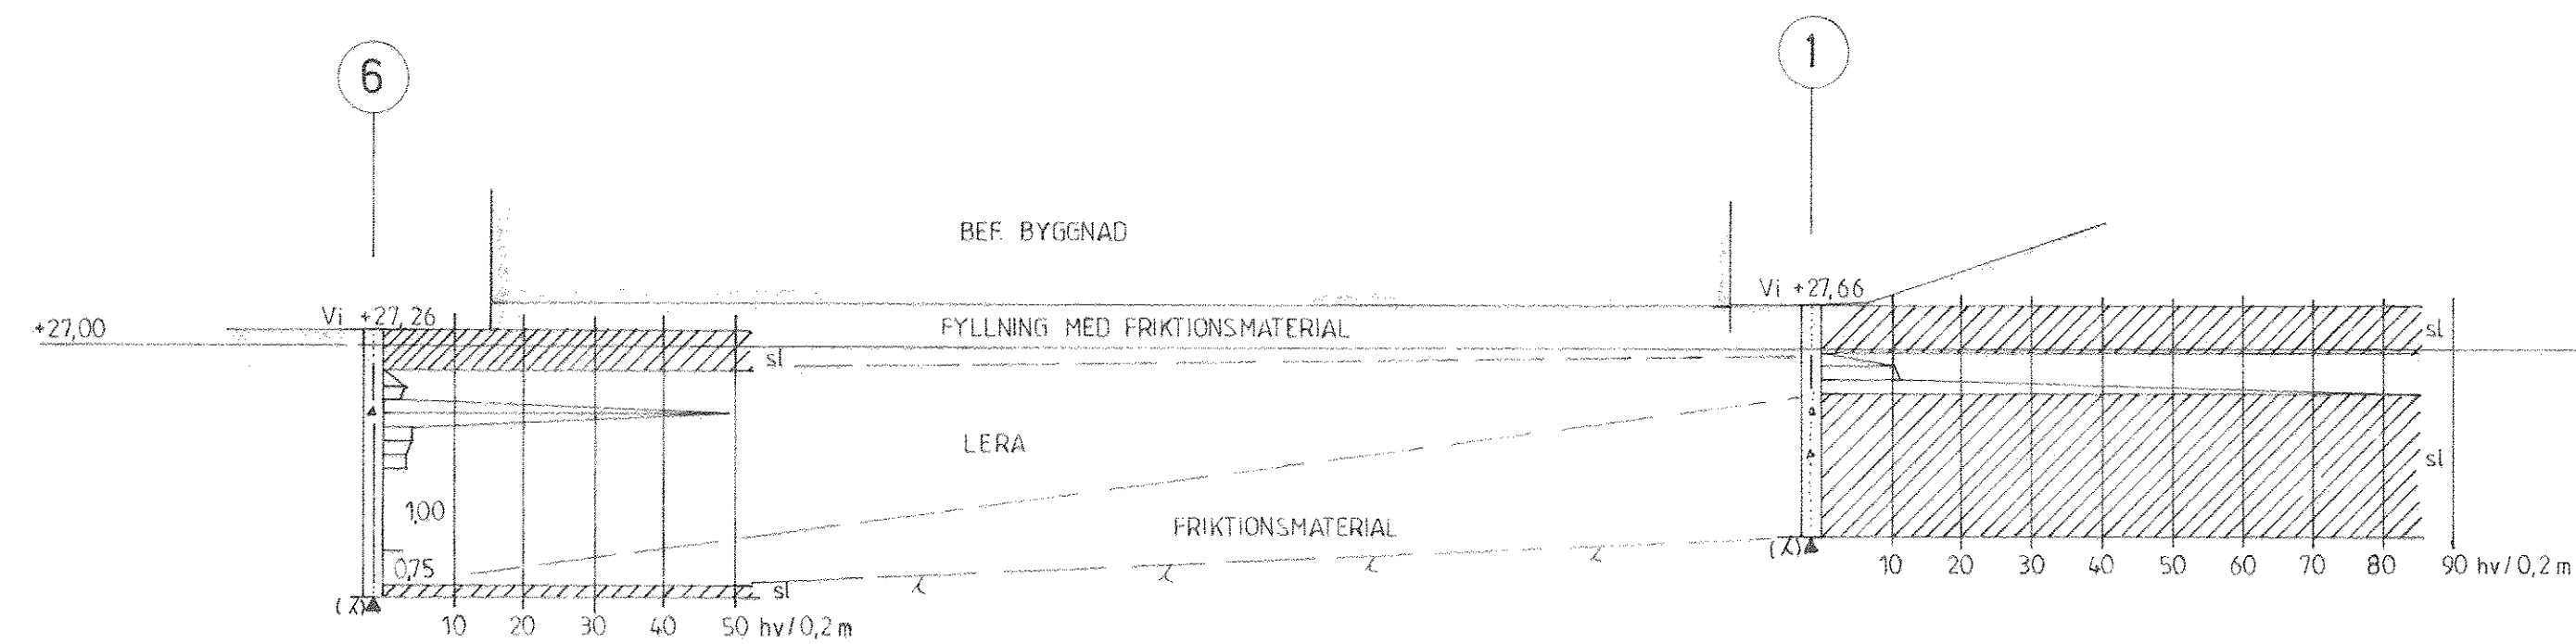
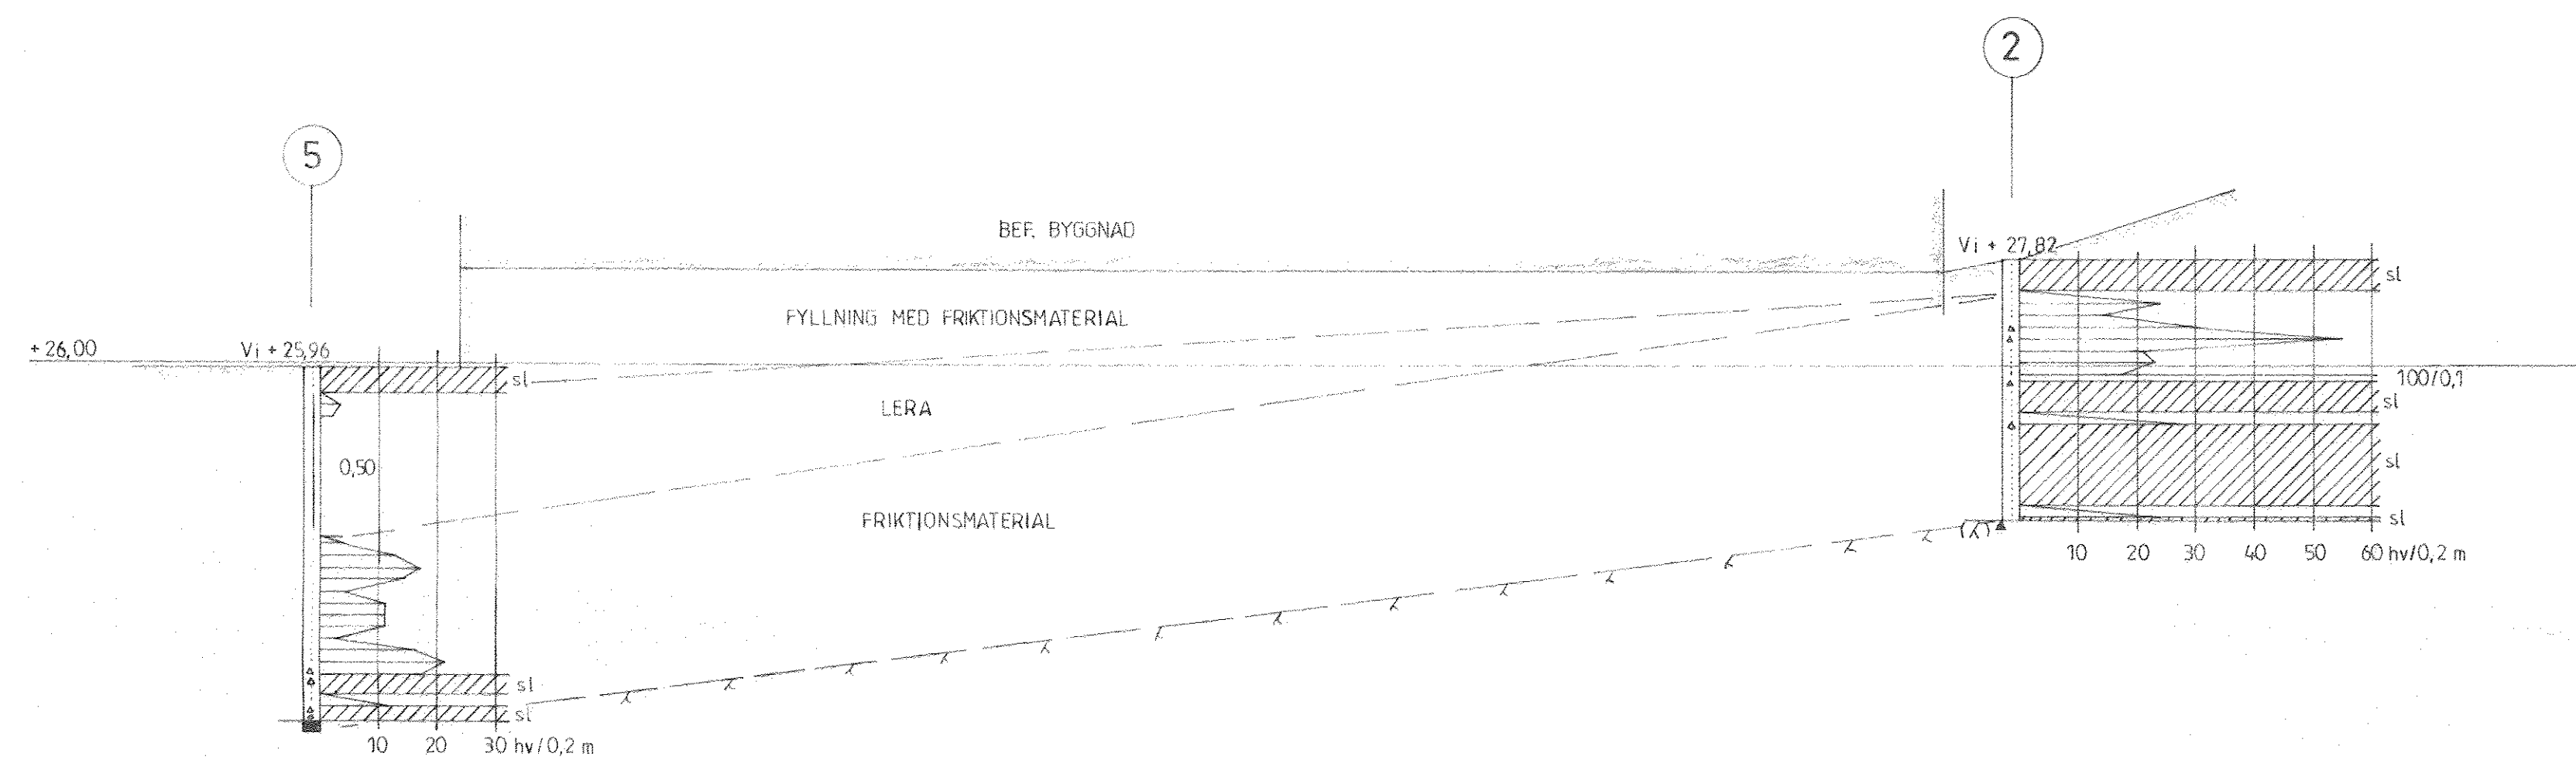
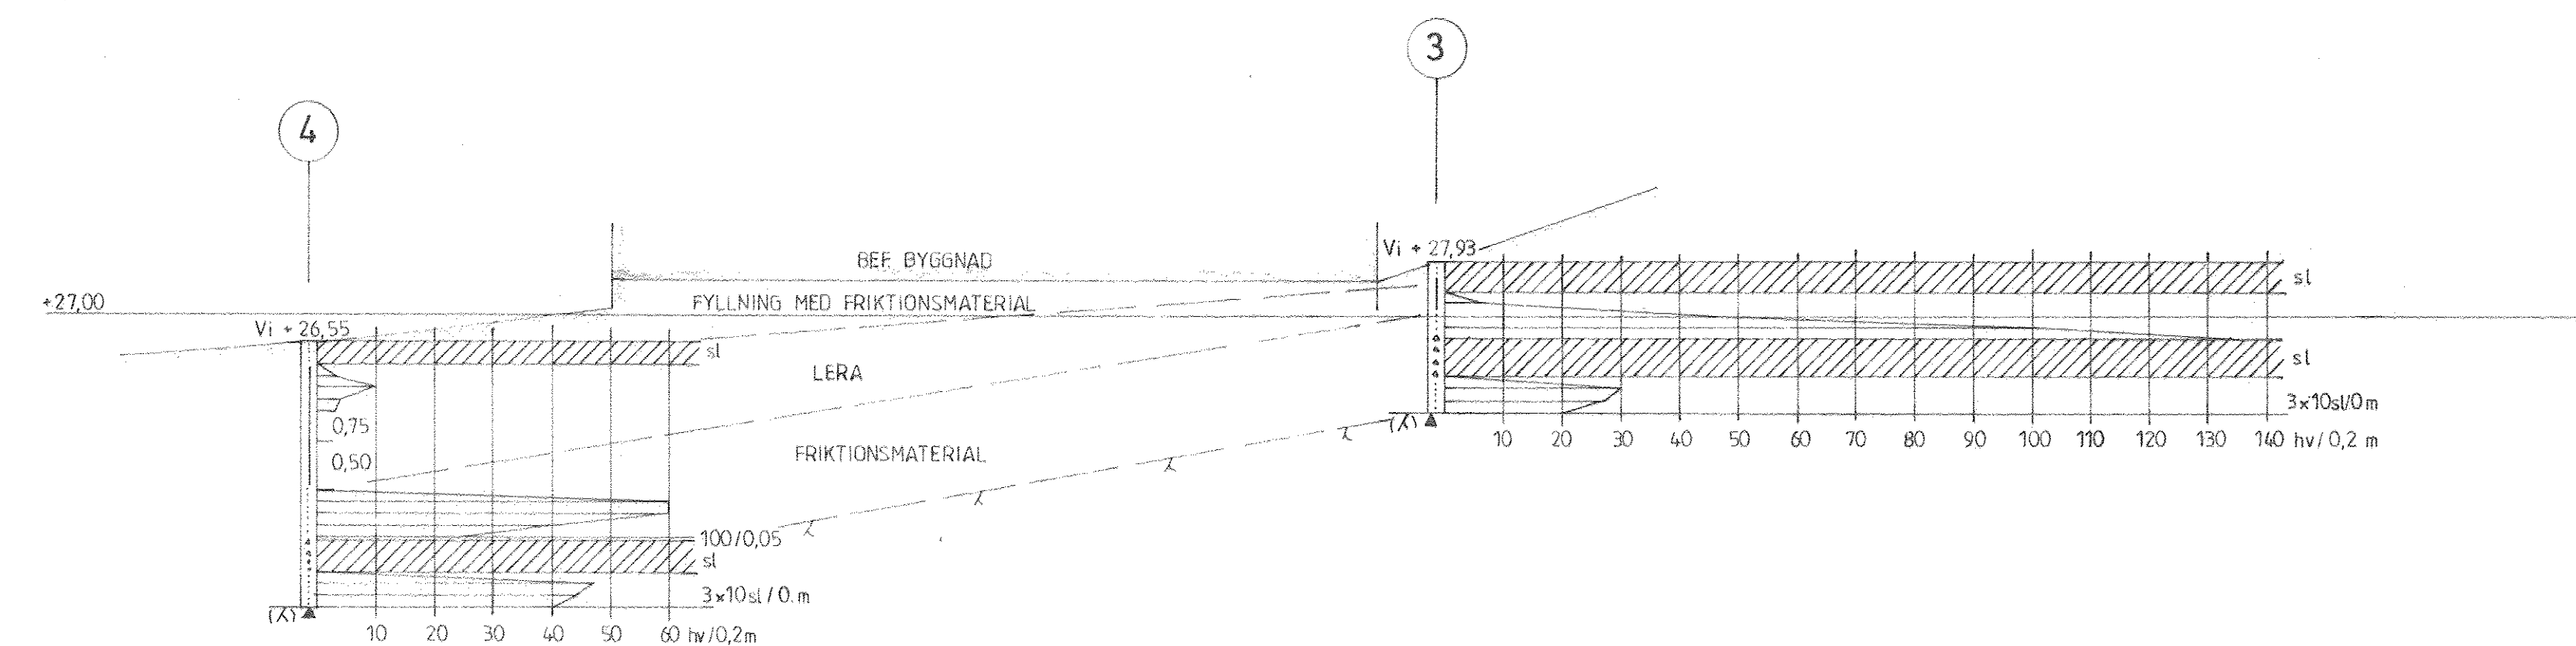
Resultatet av BKG:s undersökningar redovisas på ritning M1 med borrhålsplan och sonderingsdiagram. Använda beteckningar hänförs till Svenska Geotekniska Föreningens blad 1-4.

Vid byggnadens norra långsida (hål 1, 2 och 3) utgöres undergrunden överst av ett 0,2-0,5 meter tjockt fyllnadslager med friktionsmaterial. Under detta påträffades ett tunt lager kohesionsjord (0,5 meter lera), som sedan ånyo övergår i friktionsmaterial. Totala djupet till förmodat berg från befintlig marknivå varierar mellan 2,5 meter i hål 3, 4,4 meter i hål 2 och 3,3 meter i hål 1.

I byggnadens södra del (hål 4, 5 och 6) återfanns i princip samma jordlager som längs norra fasaden. Överst 0,5 meter uppfyllnad med friktionsjord och under detta ett lerskikt med en mäktighet av 2,2-3,0 meter. Under lerskiktet påträffades ånyo friktionsmaterial men materialet verkar inom detta område vara lösare lagrat samt bestå av finare fraktioner och vara mera ensartat (sandkaraktär). Totala djupet till förmodat berg från befintlig marknivå, varierar från 4,5 meter i hål 4 till 3,7 meter i hål 6. I hål 5 däremot erhöles inget entydigt bergsvar utan sonderingen avbröts på 6,0 meter djup, då sonderingsstången ej kunde neddrivas ytterligare med normalt förfaringssätt - tyder på mycket hård morän eller sprickzon i berg.

Grundläggning utföres med stödpålar till fast botten i södra fasaden och med plintar grundlagda på fast friktionsmaterial i norra fasaden. I byggnadens centrala delar måste geoundersökningen kompletteras för att bestämma var plintgrundläggningen skall övergå i stödpålning.
