# GEOTEKNISK PM

**Kv Murgrönan med flera (Hasselbacken) i Mellösa, Flens kommun**

**BEDÖMNING AV STABILITETSFÖRHÅLLANDEN**

2014-11-04

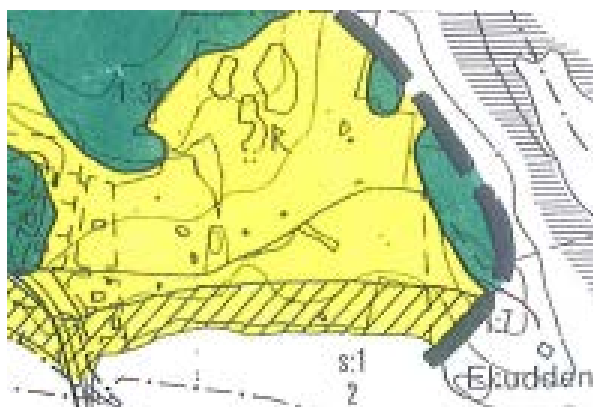
I utförd översiktlig skredriskartering har bedömning av stabilitetsförhållanden utförts i två etapper. I etapp 1a har mark i anslutning till vattendrag karterats avseende risken för ras och skred, se bild 2:1. Marken närmast Mellösasjön tillhör stabilitetszon 1 (skrafferad yta) vilket innebär att det finns förutsättningar för initiala eller spontana skred eller ras. Övrig mark tillhör zon 2 (gulmarkerad) eller zon 3 (grönmarkerad) där zon 2 innebär att inga förutsättningar för initiala eller spontana skred eller ras föreligger men kan komma att beröras om skred uppkommer inom zon 1. Inom zon 3 saknas förutsättningar för ras eller skred.

I etapp 1b har den skrafferade marken klassats som mark med otillfredsställande stabilitet, där detaljerad stabilitetsutredning rekommenderas.

Bild 2:1 Utdrag ur översiktlig skredriskarta 1a från översiktlig skredriskartering [C].

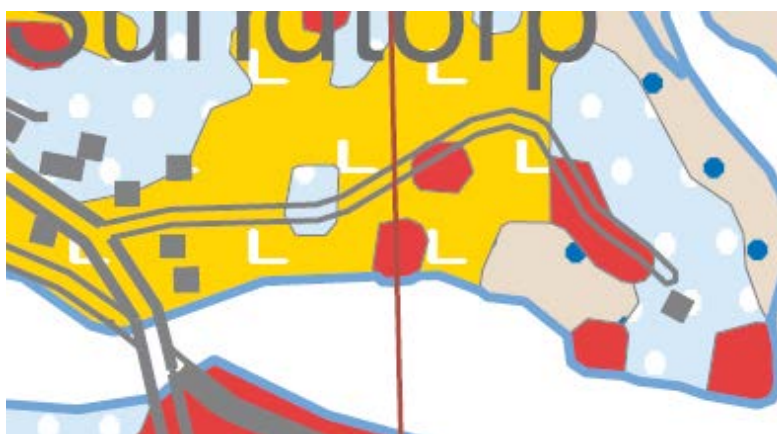
Enligt SGU:s jordartskarta [B] består de ytliga jordlagen i huvudsak av glacial lera. I förekommande lokala höjdparter förekommer morän och berg (se bild 5.1 nedan).

*Bild 5:1 Utdrag ur SGU:s jordartskarta. Gula fält avser glacial lera, blå fält morän och röda fält berg och bruna fält torv.*

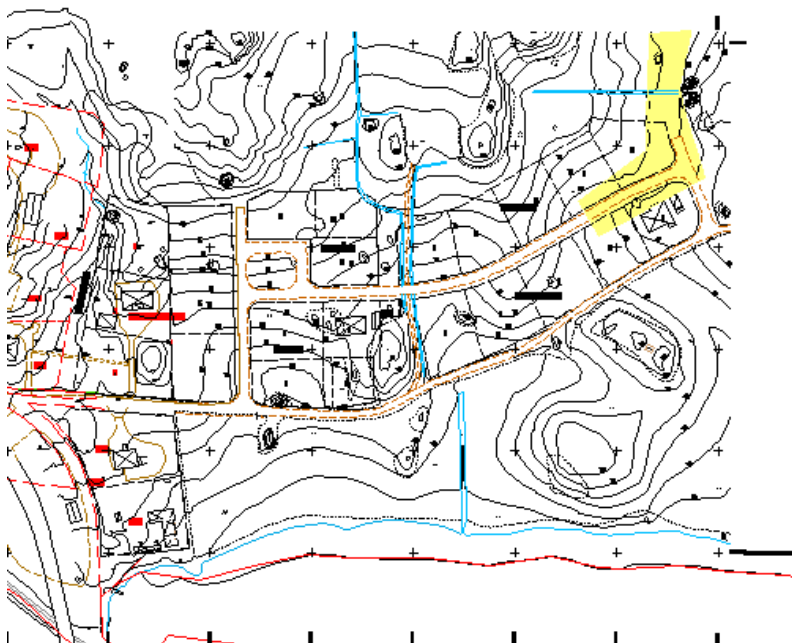
Enligt utförda geotekniska undersökningar [A] för nya gator och VA norr om Ekuddsvägen består jorden till övervägande del av 1-3 m fast lera av torrskorpekaraktär som vilar på morän. Inom områdets nordöstra del har dock lös lera påträffats vid undersökningen (se gulmarkerat område i bild 5:2).

Bild 5:2 Gulmarkerat område där lös lera påträffats vid geoteknisk undersökning för gata och VA.

Risk för initiala eller spontana skred eller ras som berör området för avstyckade tomter norr om Ekuddsvägen bedöms generellt inte föreligga. Lokala ras eller skred kan dock uppkomma vid djupare schakter eller högre uppfyllnader inom tomter där lös lera förekommer.

En geoteknisk undersökning alternativt bedömning av geotekniska förhållanden bör ske inom varje tomt som ska bebyggas som underlag vid val grundläggningsmetod och risker för lokala ras och skred vid schakter samt sättningar vid uppfyllnader mm. Tidigare undersökningar, som enbart utförts i lägen för nya gator och VA-ledningar, visar att lös lera förekommer inom området.
